使用说明书

财务装订机 No.3885

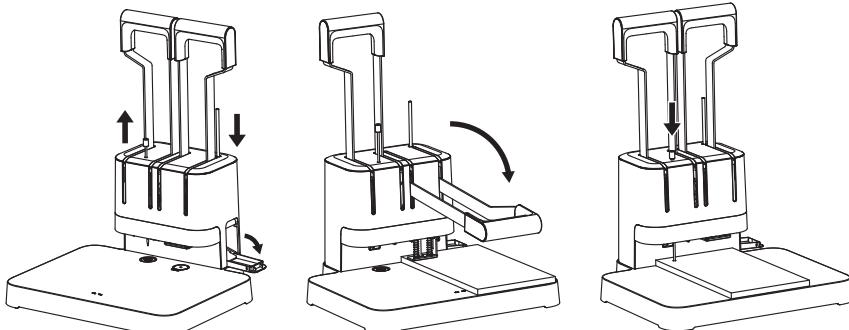
1. 插上电源，打开开关，插入铆管，拔起导向针，打开接管盒。（如图1）
2. 放入文件，文件与挡板对齐，下压把手进行打孔。（如图2）
3. 从接管盒中取出铆管并插入孔中，将导向针通过铆管插到底。（如图3）
4. 指示灯变绿后，下压把手压铆，3~5秒后松开。（如图4）
5. 拔起导向针，取出文件完成装订。（如图5）
