deLi得力

使用说明书

高拍仪 GK151

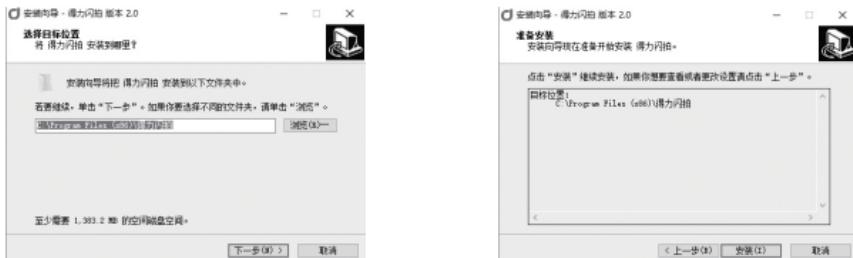
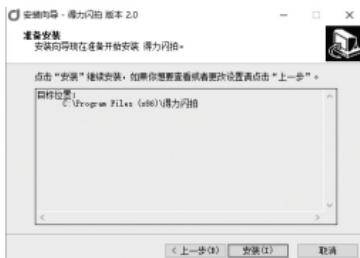
2. 依照屏幕上的安装提示，对得力闪拍软件进行安装。
