deli得力

使用说明书

高拍仪 No.GK110

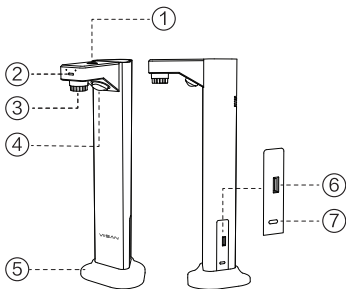
2 外观及组件

- 1.LED灯触控开关
- 2.状态指示灯
- 3.镜头
- 4.LED灯
- 5.设备底座
- 6.拓展端口
- 7.USB端口用于连接电脑
