# 使用说明书

高拍仪 No.15151

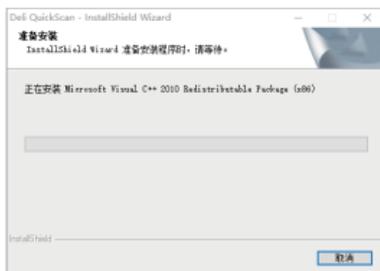
2. 打开下载的安装包，对得力拍照软件进行安装。
