# 使用说明书

高拍仪

No.GK121、No.GK122、No.GK141、No.GK632

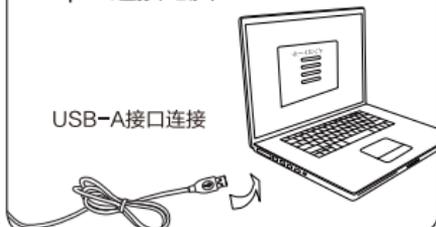
Step3. 连接电脑

USB-A接口连接
